تقويم المنشآت الخرسانية المتعرضة للحريق

محمد حسن سالم و فيصل فؤاد وفا

٥ - دراسة عملية لأحد المنشآت المتعرضة للحريق

Strength Evaluation of Reinforced Concrete Structures Subjected to Fire

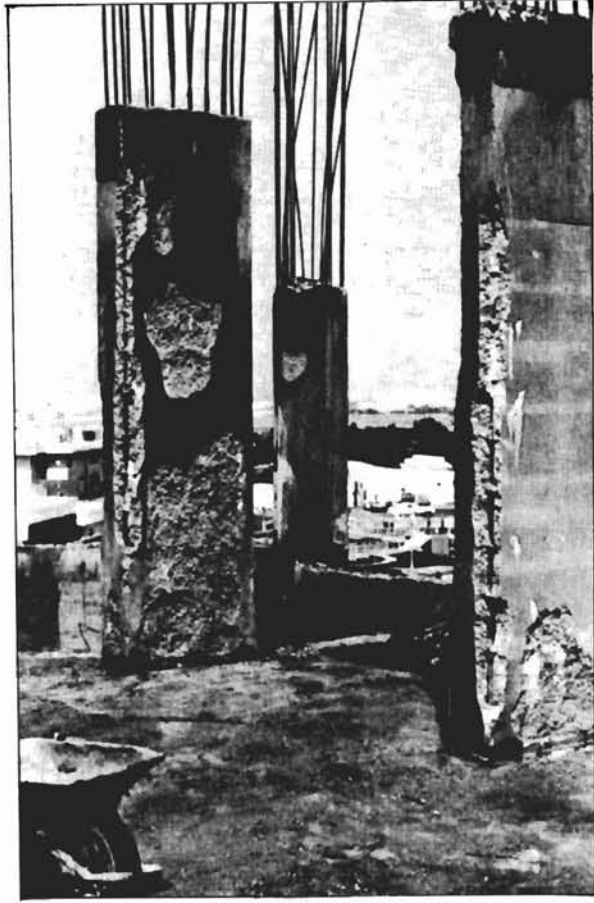
تعرضت الأعمدة في الدور الثاني إلى حرارة شديدة نتيجة لوقوعها تحت الشدات الخشبية التي أتت عليها النار تماماً . ويمكن القول إن الجزء العلوي من جميع الأعمدة في هذا الدور وبارتفاع حوالي متر إلى متر ونصف قد تضرر كثيراً (شكل ٢) . كما تأثرت الأعمدة في الدور الثالث نتيجة للحريق . وتسببت الحرارة الشديدة في انحناء حديد التسليح الخارج من أعلى الأعمدة وأصبح لون الخرسانة مائلاً للاحمرار . يمحصر جدول (١) مدى الأضرار التي لحقت بالأعمدة في المناطق المختلفة من المبنى والإصلاحات الواجبة لها .

شكل (٢) : بقض أعمدة الدور الثاني المتضررة

تمت إزالة تلك الأجزاء (المناطق العلوية لبعض الأعمدة وحوائط فتحات المصاعد) وإعادة صيها من جديد مع أخذ الاحتياطات اللازمة لسلامة التحام الأجزاء الحديثة الصب مع تلك المصبوبة سابقاً .

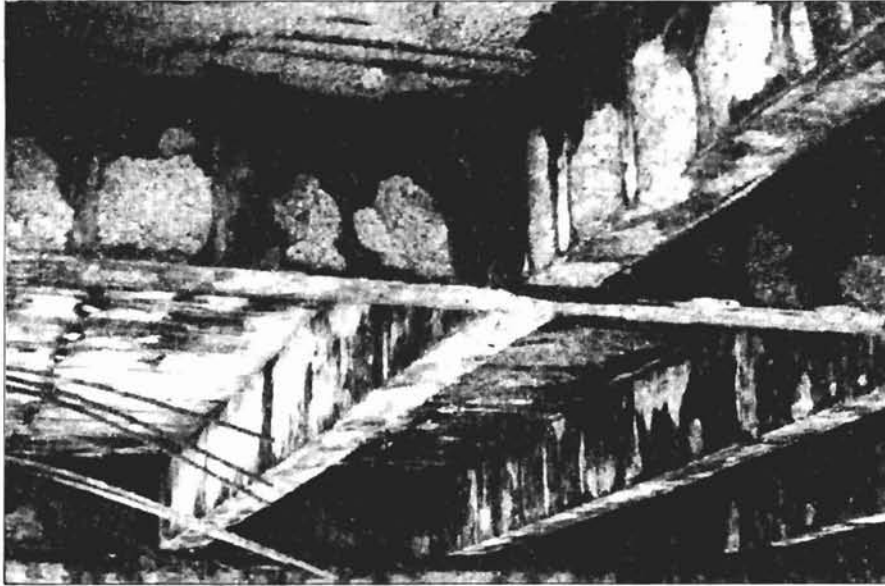
الخارجية فقط . لكن ظهر في بعض المواضع تقشر الخرسانة بسماكة ٤ سم (شكل ٣) وأصبح لونها مائلاً للاحمرار .

شكل (٣) : تقشر الخرسانة وتعريه حديد التسليح في بلاطة الدور الثالث

تم تنظيف السطوح الخرسانية الضعيفة بخليط من الرمل المضغوط حتى تم الحصول على سطوح نظيفة وقوية وخالية من الأجزاء الهشة . وقد استخدم غراء الراتينج في معالجة التشققات الموجودة في الأعمدة والجيزان والسطوح السفلية من البلاطات ، كما استخدمت مونة اللاتكس المعدل في إصلاح سطوح الأرضيات . وبعد انتهاء الإصلاحات ، تمت معاينة المنشأ مرة أخرى للتأكد من حسن تنفيذ تلك الأعمال ووجد أنها تمت بصورة جيدة .

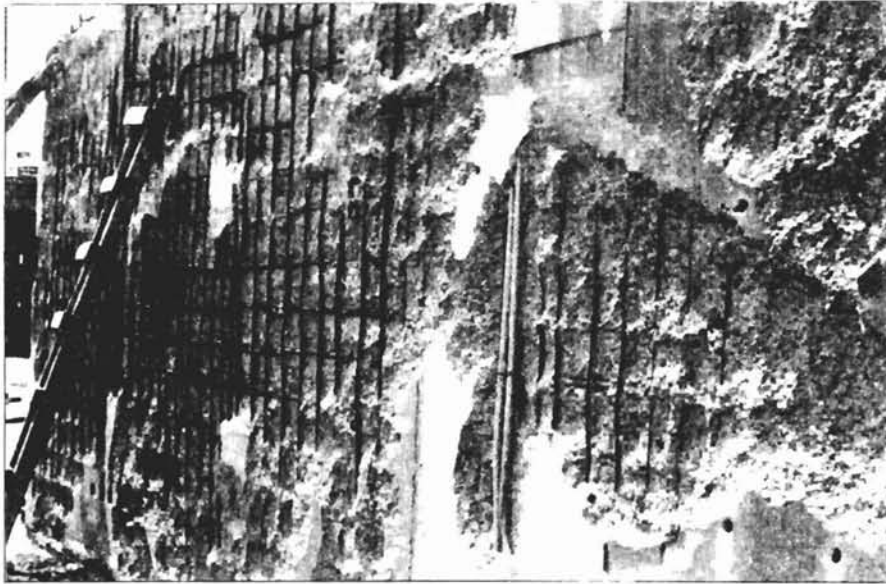
كانت أكثر الأجزاء تضرراً هي الحوائط المحيطة بفتحات المصاعد حيث أدت الحرارة الشديدة إلى تقشر وسقوط الخرسانة مما أدى بدوره إلى تعرية حديد التسليح وانحنائه في عدة مواضع (شكل ٤) .

شكل (٤) : حوائط فتحة المصاعد في الدور الثاني

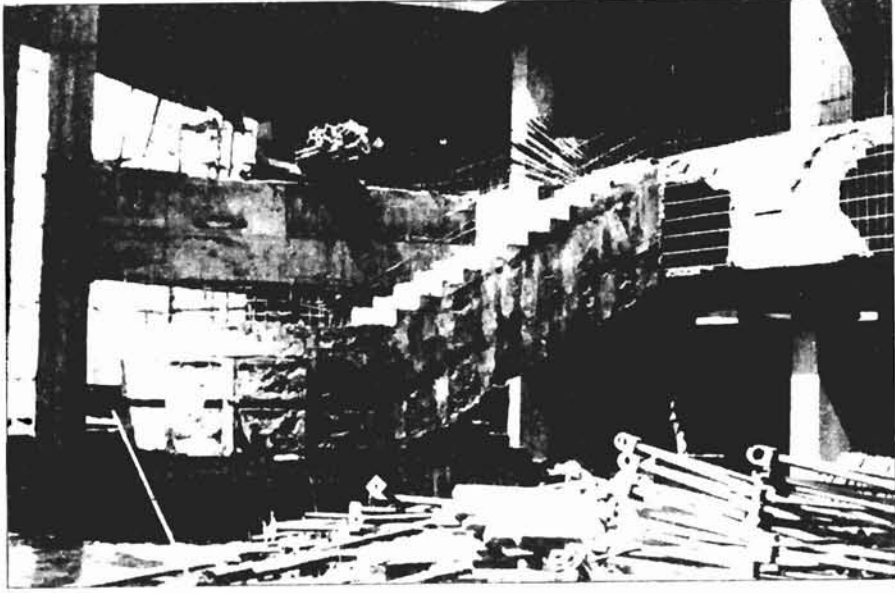
ظهرت آثار الحريق بوضوح على وجهي بلاطات الدرج في عدة مناطق ، وازدادت درجة التضرر في المناطق التي كان فيها خشب الشدات (شكل ٥) . وقد أدى سوء الصنعة ووجود تعشيش في الخرسانة إلى مضاعفة آثار الحريق .

شكل (٥) : جزء من أضرار بلاطة الدور الأول والدرج الموصل له

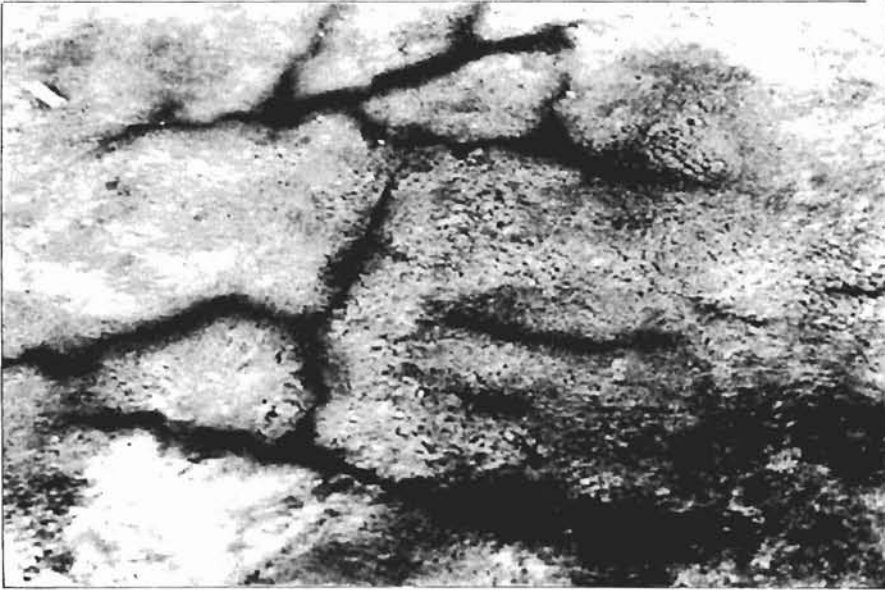
شكل (٧) : التشققات في وجه البلاطة العلوية للدور الثاني

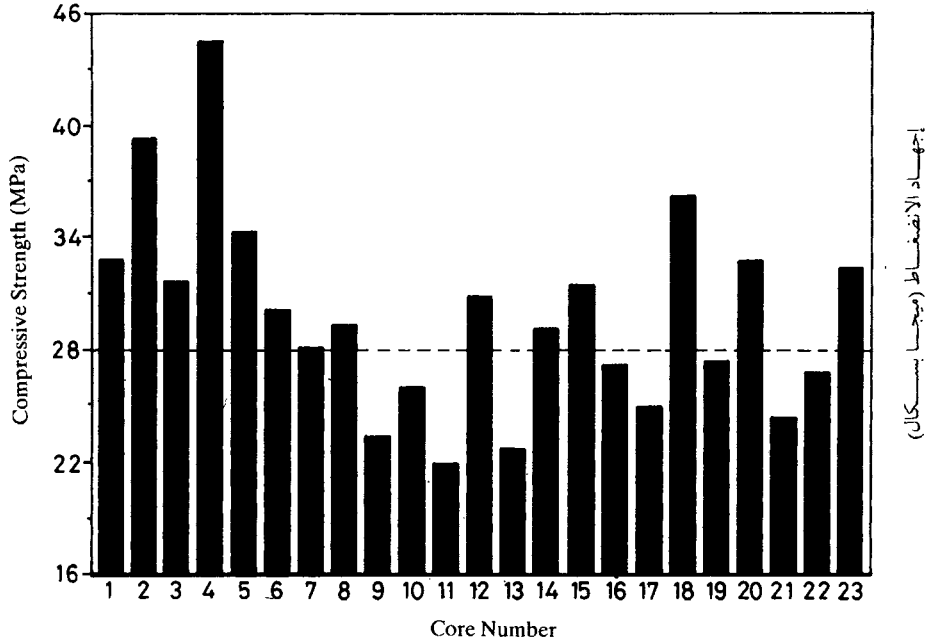
أشارت المواصفات الخاصة بالمشروع إلى أن الخرسانة المستخدمة تتكون من ركام بازلتى ورمل مستخرج من وادي فاطمة . كانت معظم إجهادات كسر هذه العينات أكثر من قيمة إجهاد التحمل المنصوص عليها في المواصفات وهى ٢٨ ميغاباسكال . ووجد أن تسع عينات كانت قيمتها أقل من القيمة المطلوبة ، إذ كانت أصغر قيمة إجهاد كسر للعينات هى ٢٢ ميغاباسكال أو ٧٩٪ من القيمة المطلوبة ، وأن متوسط

العينات التسع كان ٢٥,٣ ميغا بسكال أو ٩١٪ من القيمة المطلوبة . وهذه النتائج مقبولة إذ يشترط عادة أن لا تقل قوة أقل عينة عن ٧٥٪ من القيمة المطلوبة على أن لا يقل متوسط نتائج كل العينات عن ٨٥٪ من القيمة المطلوبة .

شكل (٩) : نتائج اختبار القلوب الخرسانية (الإجهاد التصميمي في المواصفات ٢٨ ميغا بسكال)

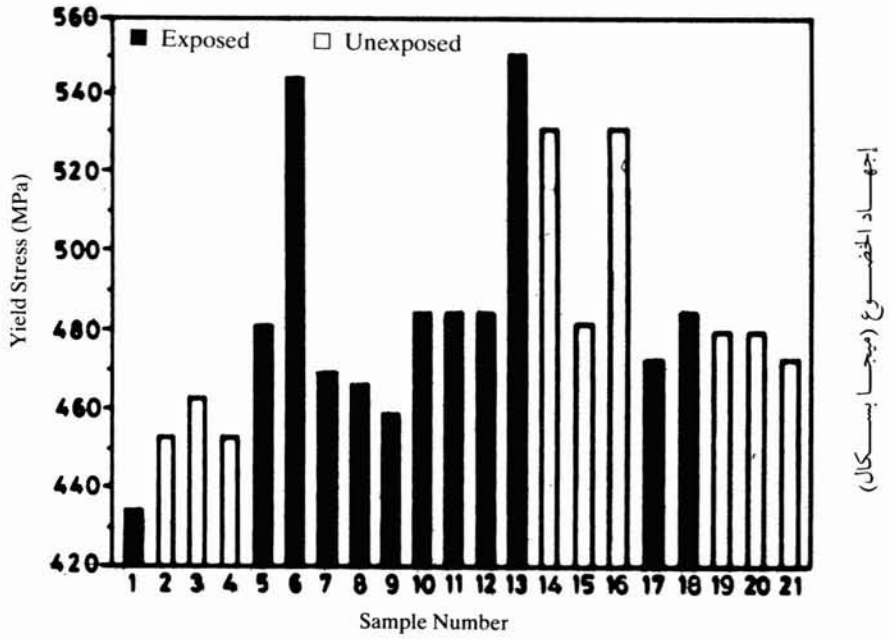
وتراوحت أقطار القضبان من ١١,٥ مم وحتى ٢٤ مم ، وجرى تسجيل منحنيات الإجهاد والانفعال . وكان متوسط إجهاد الكسر للعينات التي تعرضت للحريق هو ٤٦٢ ميغا بسكال مقارنة بالقيمة المطلوبة في المواصفات وهي ٤٢٠ ميغا بسكال . كما استدل من منحنيات الإجهاد والانفعال على أن العينات التي تعرضت للحريق مازالت تحتفظ بخواصها الميكانيكية من حيث المرونة واللدانة وقوة الشد . وعليه ، فإن تعرض قضبان التسليح للحريق لم يؤثر على سلامة المنشأ . يوضح جدول (٤) نتائج اختبارات قضبان التسليح (شكل ١٠) .

شكل (١٠) : نتائج اختبار الشد لقضبان التسليح (القيمة المطلوبة في المواصفات ٤٢٠ ميغاباسكال)

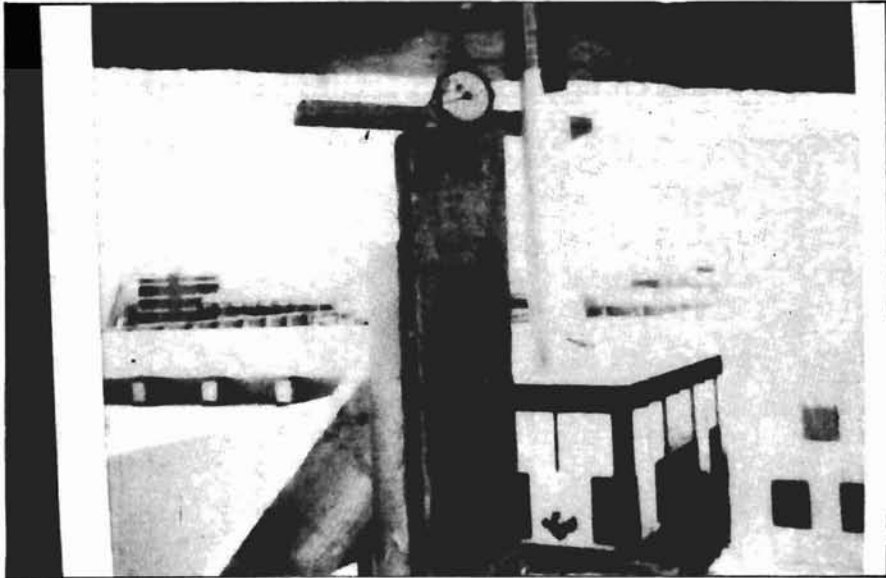
ذو بحر مقداره ٤ م ، كانت أعلى قيمة لانخفاض الكابولي عند رأس المثلث هي ٤ , ٥ مم في مرحلة التحميل العاشرة (١٠٠٠ كجم/م^٢) . ولم يلاحظ وجود تشققات في الخرسانة نتيجة هذا التحميل ، وقد عاد الكابولي إلى وضعه الأصلي بعد رفع الحمولات عنه دون وجود تشوهات دائمة مما يدل على أن الكابولي مازال في المرحلة المرنة تحت هذه الحمولات (قيمة انخفاض الكابولي هذه أقل من ب^٢/٢٠٠٠٠ س) .

شكل (١١) : جهاز قراءة انخفاض المنشأ تحت الحمولات وقد وضع على شدة مستقلة

ذو بحر مقداره ٧,٢ م ، كانت أعلى قيمة لانخفاض الجائز في منتصفه ٢,٠ مم في مرحلة التحميل العاشرة (١٠٠٠ كجم/م^٢) . ودلت النتائج على أن الجائز عاد لوضعه الأصلي بعد رفع الحمولات ولم يتعرض لأية تشوهات دائمة وأنه مازال في المرحلة المرنة (قيمة انخفاض الجائز أقل من $2/20000$) (س) .
