تقويم المنشآت الخرسانية المتعرضة للحريق

محمد حسن سالم و فيصل فؤاد وفا

٥ - دراسة عملية لأحد المنشآت المتعرضة للحريق

Strength Evaluation of Reinforced Concrete Structures Subjected to Fire

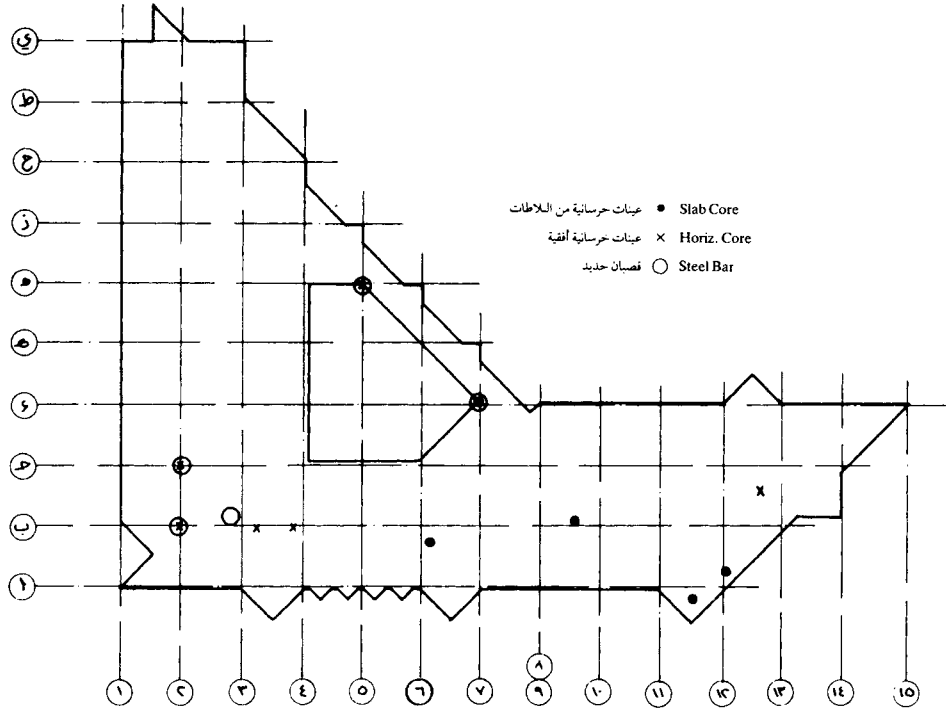
أجرت اللجنة مسحاً شاملاً للأضرار التي تعرض لها المنشأ نتيجة لهذا الحريق . وقد تم تقسيم كل طابق إلى مناطق وتمت دراسة كل منطقة دراسة تفصيلية . يظهر شكل (١) خريطة أحد الأدوار المتكررة في المبنى . تركزت معظم الأضرار الإنشائية في الدورين الثاني والثالث كما يلي :

شكل (١) : مخطط الدور المتكرر في المبنى ومواقع العينات

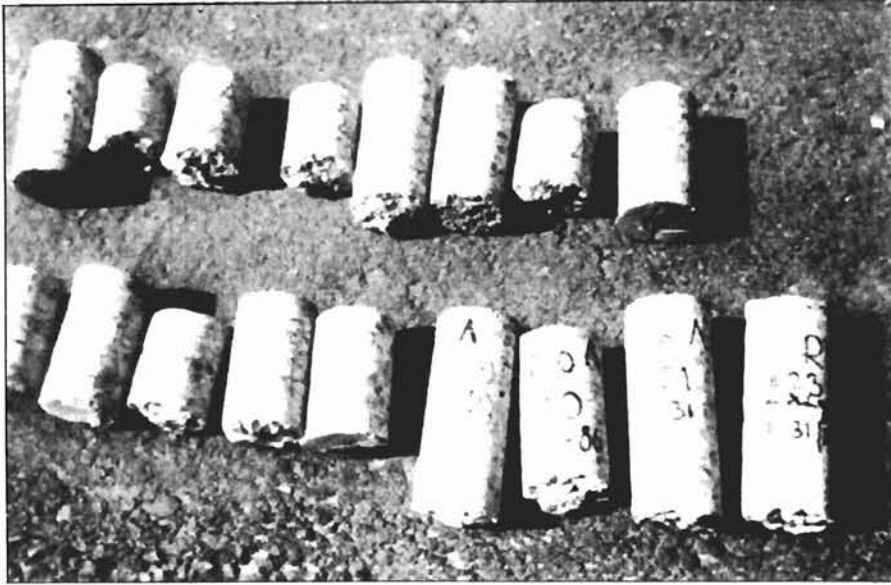
تمت عملية أخذ القلوب الخرسانية واختبارها طبقاً للمواصفات الأمريكية (ASTM C 42-77) . وتراوح قطر القلوب الخرسانية من ٥ إلى ١٠ سم . وقد تم استعمال جهاز الموجات فوق الصوتية في تفادي مواضع حديد التسليح عند أخذ العينات . يظهر شكل (٨) بعض القلوب الخرسانية المأخوذة من المبنى قبل اختبارها . يحتوى جدول (٣) على نتائج اختبار القلوب الخرسانية وأماكنها (شكل ٩) .

شكل (٨) : بعض العينات الأسطوانية المأخوذة في المبنى قبل اختبارها

أشارت المواصفات الخاصة بالمشروع إلى أن الخرسانة المستخدمة تتكون من ركام بازلتى ورمل مستخرج من وادي فاطمة . كانت معظم إجهادات كسر هذه العينات أكثر من قيمة إجهاد التحمل المنصوص عليها في المواصفات وهى ٢٨ ميغاباسكال . ووجد أن تسع عينات كانت قيمتها أقل من القيمة المطلوبة ، إذ كانت أصغر قيمة إجهاد كسر للعينات هى ٢٢ ميغاباسكال أو ٧٩٪ من القيمة المطلوبة ، وأن متوسط
